مشروع الحرس الوطني بالاحساء / 1220 p
الرقم: SBG-SANG-BHK-P-1220-ATC-000952

الموضوع : متابعة تنفيذ الاعمال بموقع الأحساء

KINGDOM OF SAUDI ARABIA NATIONAL GUARD TECHNICAL AFFAIRS GENERAL DIRECTORATE FOR PROJECTS		المملكة العربية السعودية الحرس الوطني وكالة الشؤون الفنية الإدارة العامة للمشروعات SAUDI BINLADIN GROUP ARCHITECTURE & BUILDING CONSTRUCTION	
SITE REPORT FOR MECHANICAL WORK					
PROJECT	SAUDI NATIONAL GUARD HOUSING PROJECT		R. NO	1	
LOCATION	AL HASA		DATE	21.01.2015	
ITEM	DESCRIPTION		DISCIPLINE	MECHANICAL WORK	
			COMMENTS

المشروع : إسكان الحرس الوطني بالإحساء

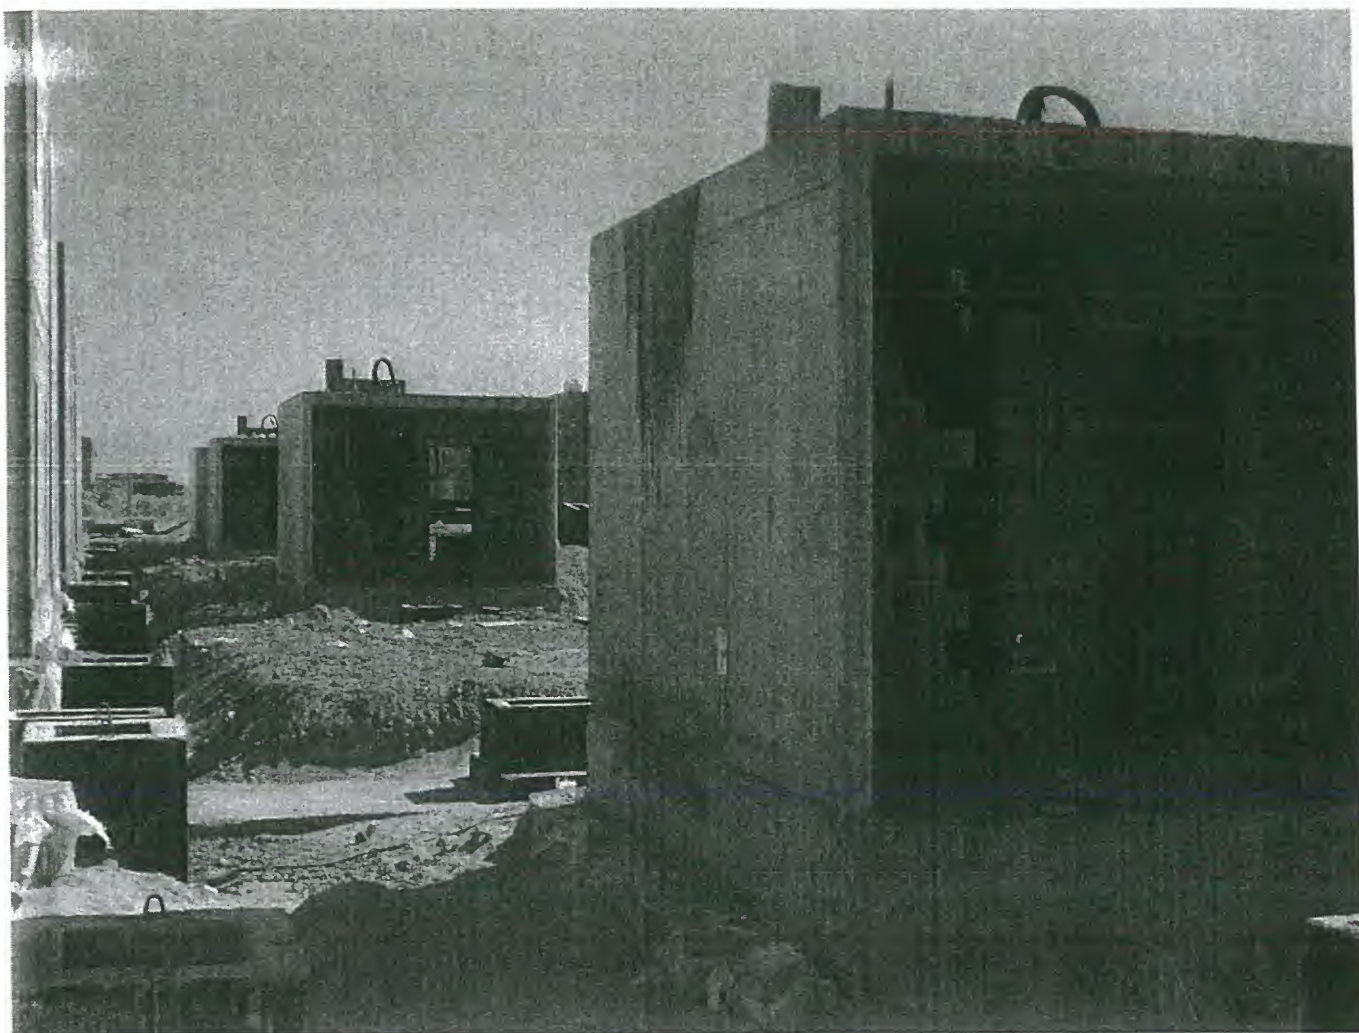
(صورة رقم - 6)

(صورة تبين مدى الضرر اللاحق بأعمال المباني)

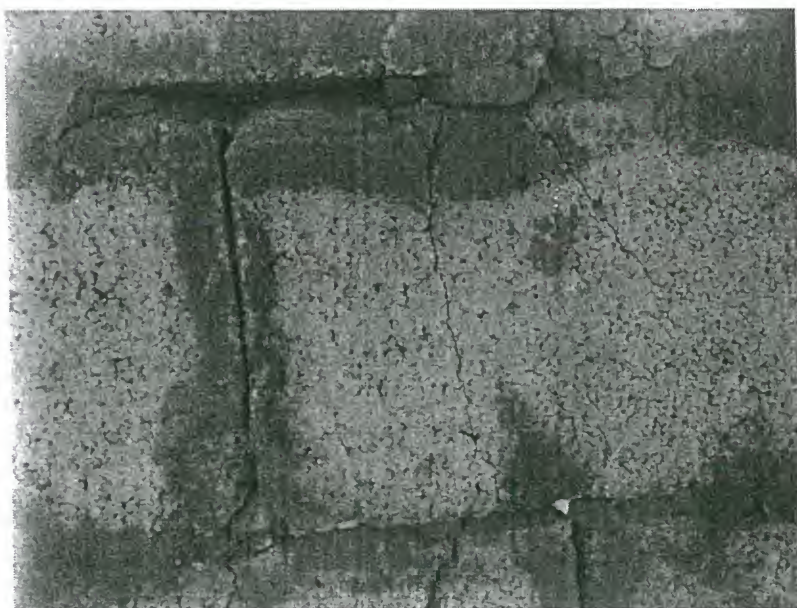
(صورة رقم - 7)

(تصدعات بالبلوك وعدم ملأ العراميس وتكحيلها)

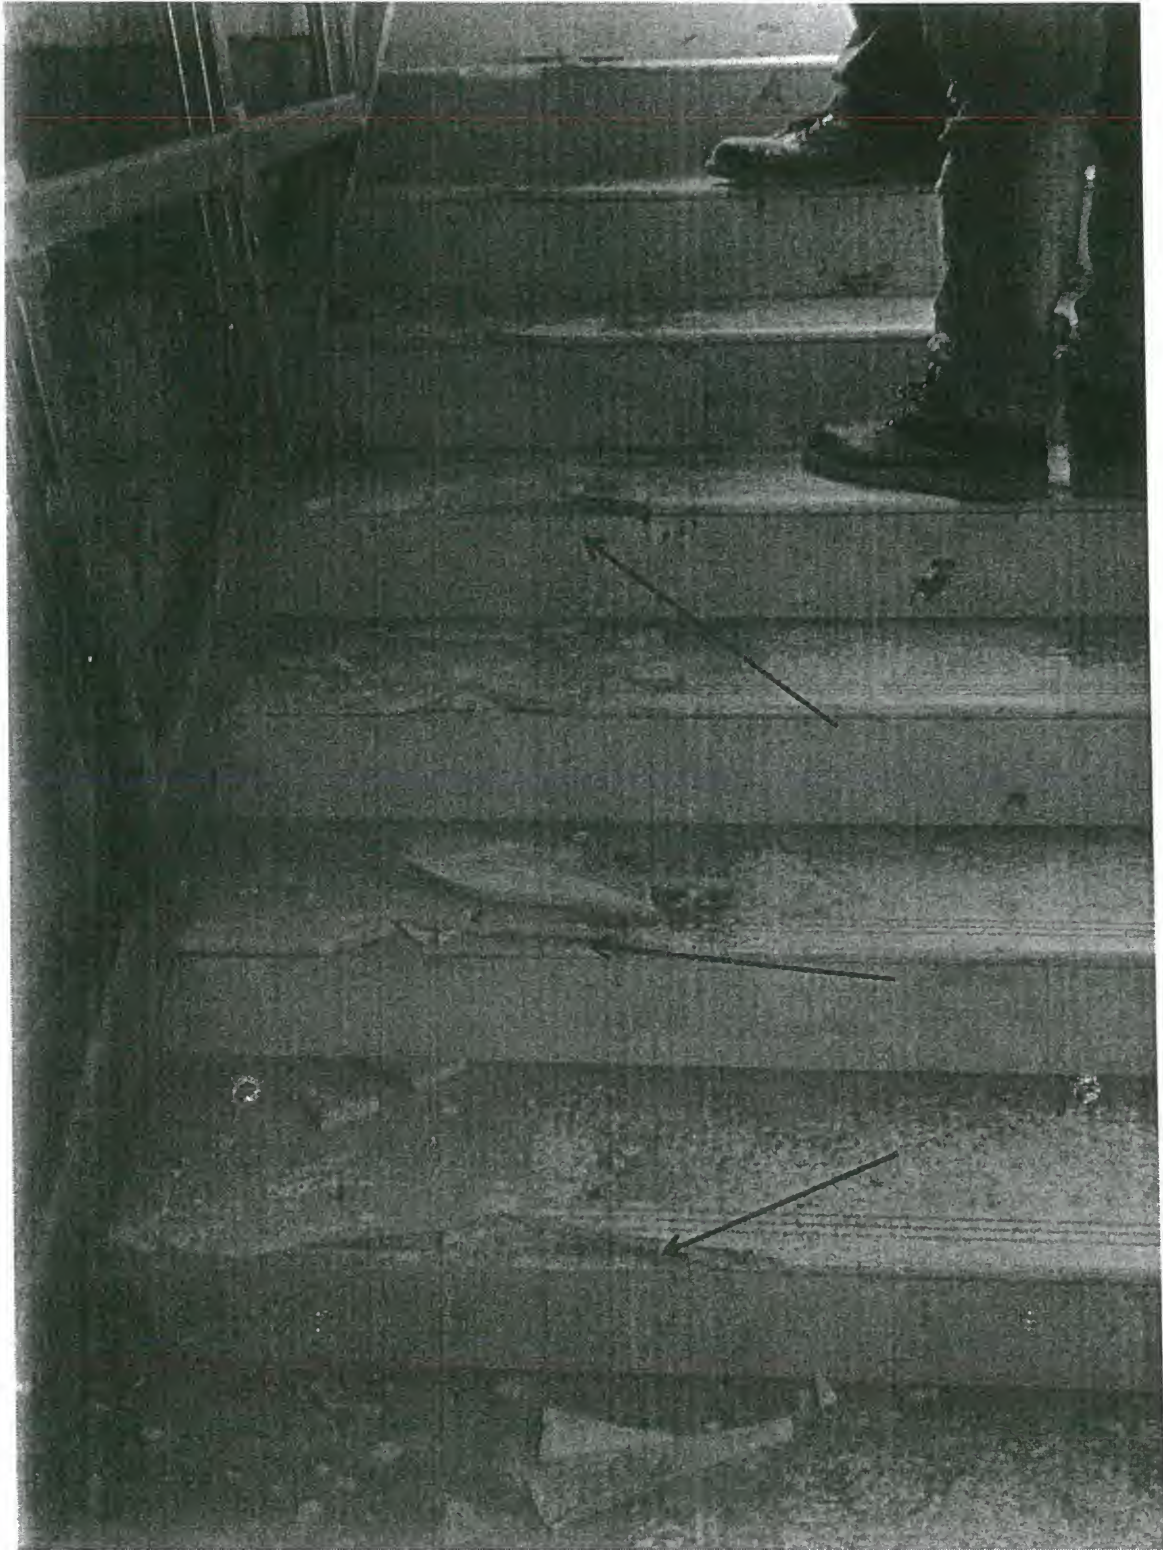
(صورة رقم - 8)

(تلف بدرجات السلم نتيجة لعدم عمل حماية له)

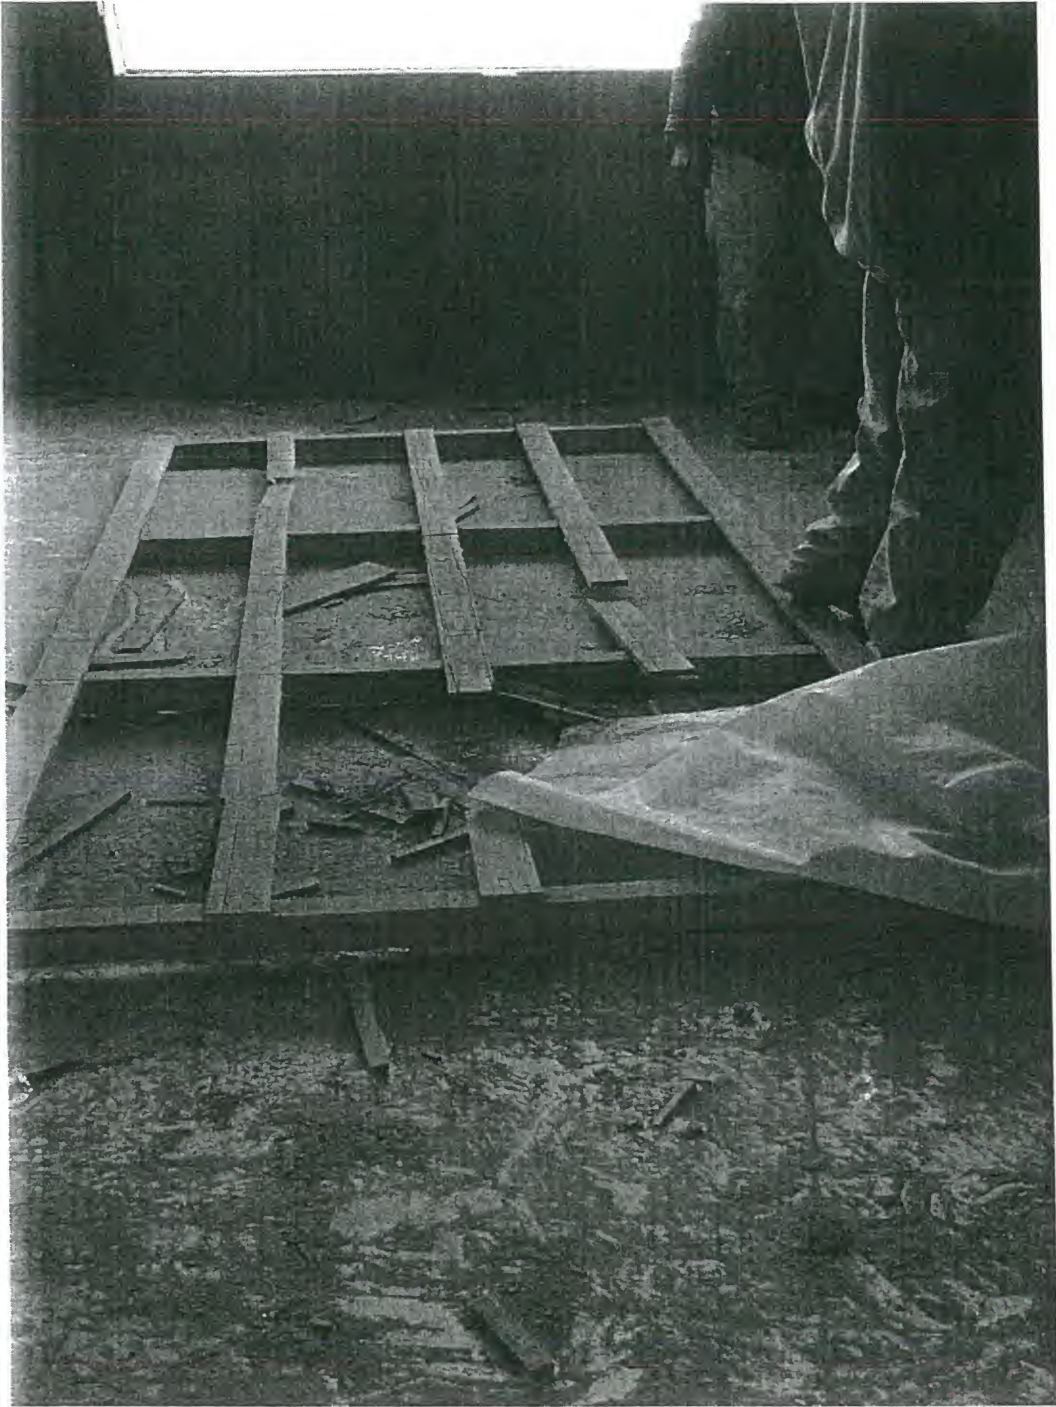
(صورة رقم - 9)

(عدم عمل حماية للبلاط بعد تركيبه وإهمال نظافة الموقع)

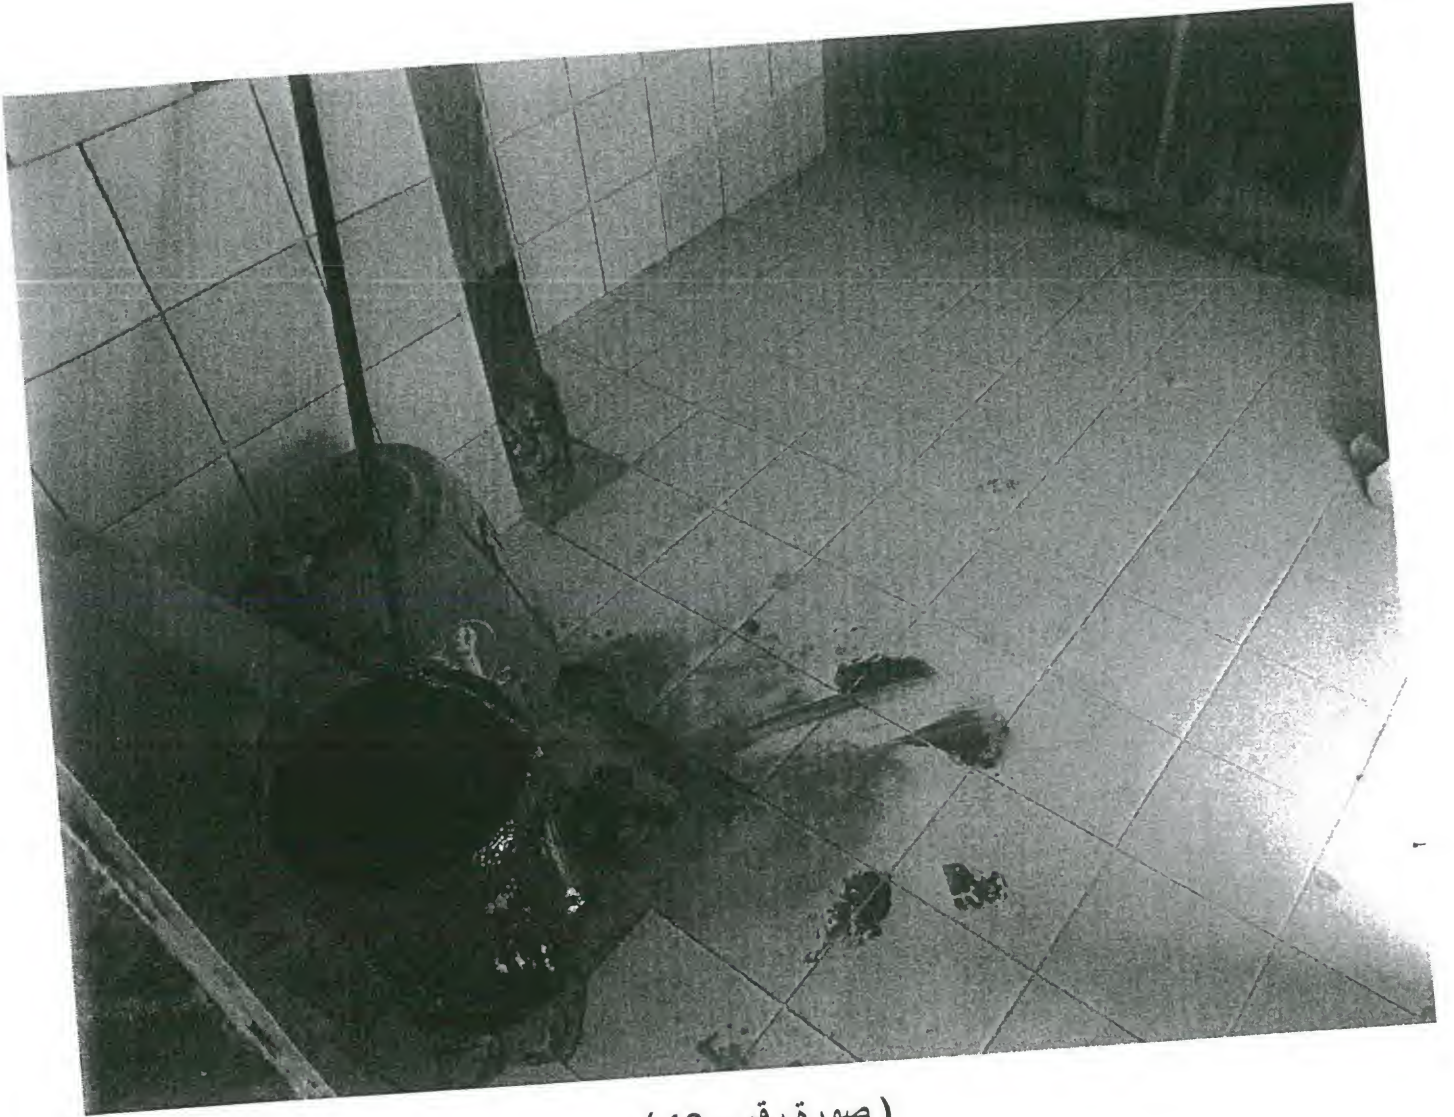
(صورة رقم - 10)

(صورة أخرى تبين عدم عمل حماية للبلاط بعد التنفيذ)

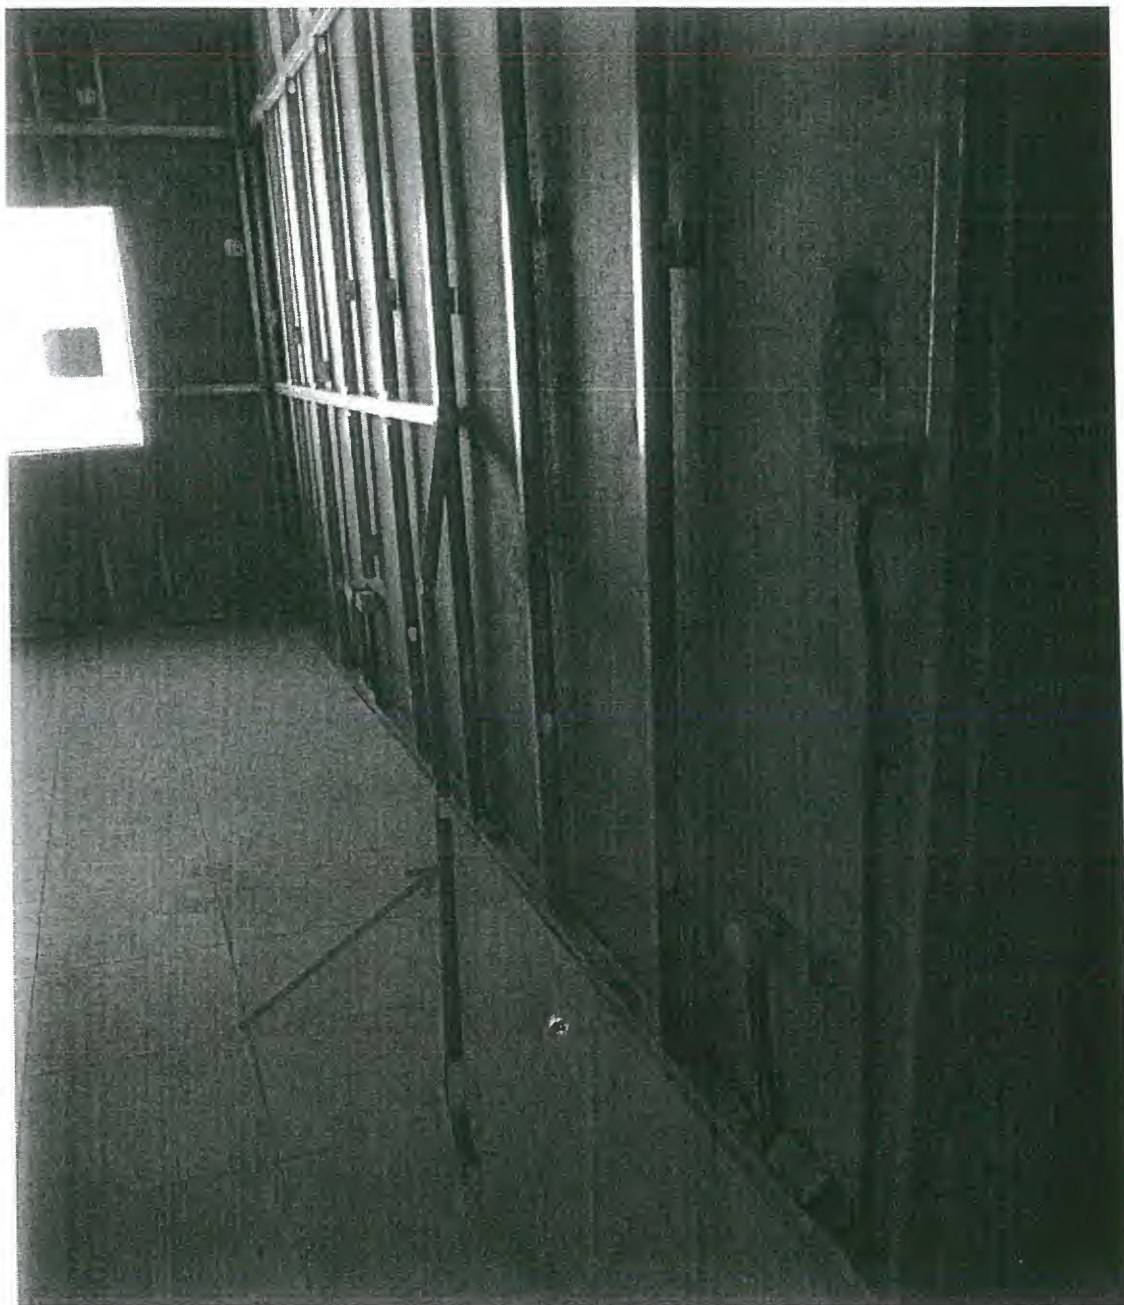
(صورة رقم - 11)

(تلف بالهيكل المعدني للألواح الإسمنتية نتيجة لعدم مواصلة العمل)

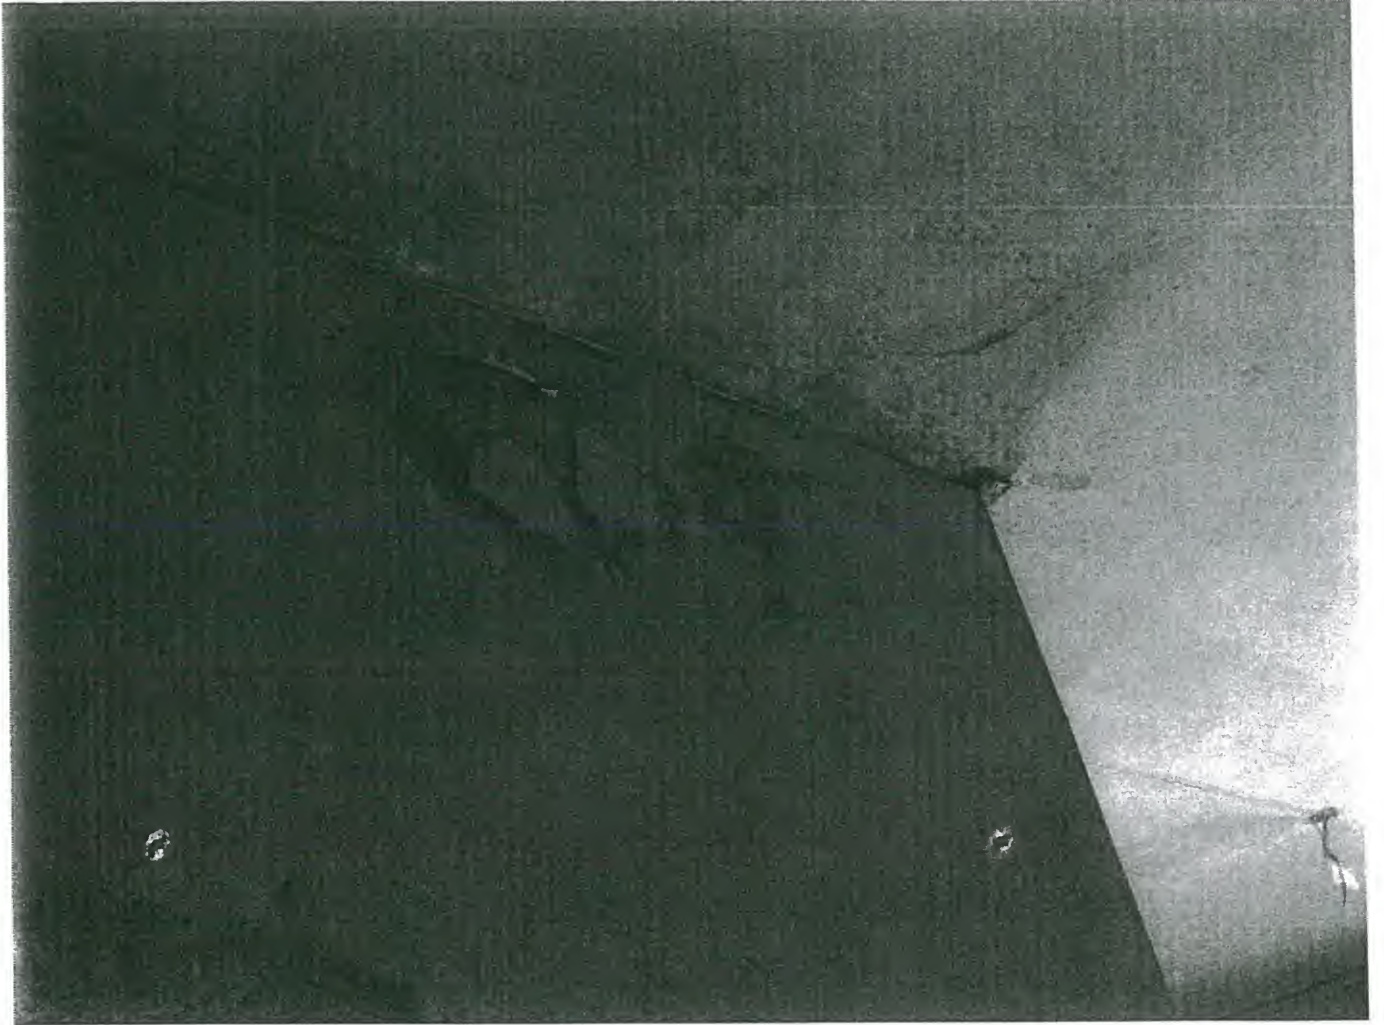
(صورة رقم - 12)

(تنفيذ الاعمال الميكانيكية بصورة غير سليمة -في الصورة سقوط البياض من الخارج)

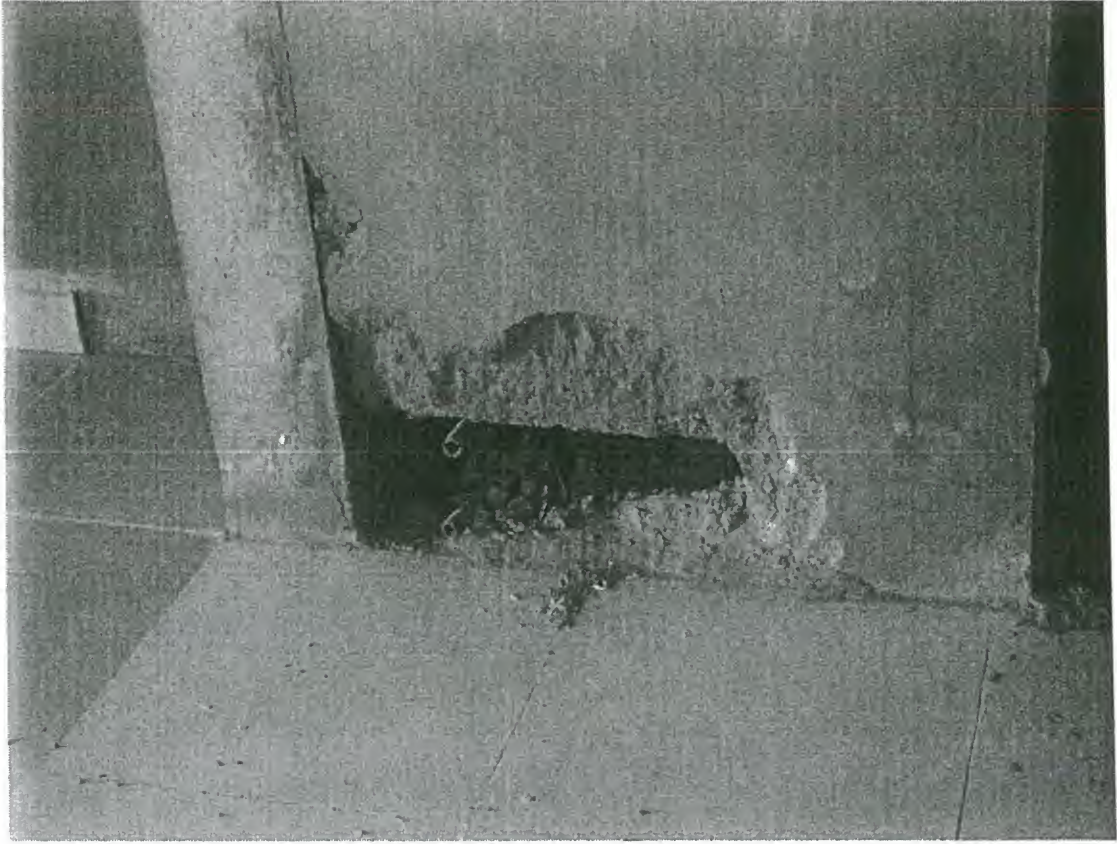
(صورة رقم - 13)

(عدم الانتهاء من أعمال التوصيلات رغم الانتهاء من أعمال البلاط واللياسة وظهور
التضرر الواضح في الجدران)

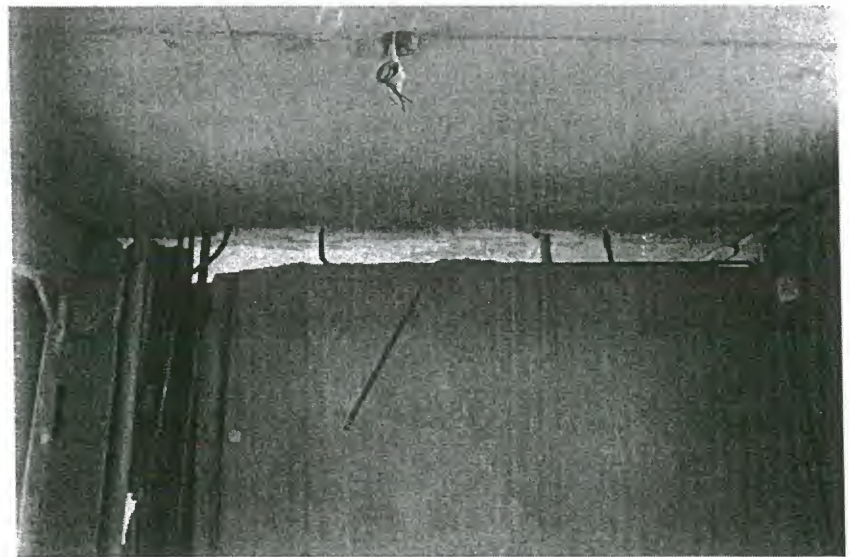
(صورة رقم - 14)

(عدم اكتمال اعمال المباني مع البدء في أعمال البياض)

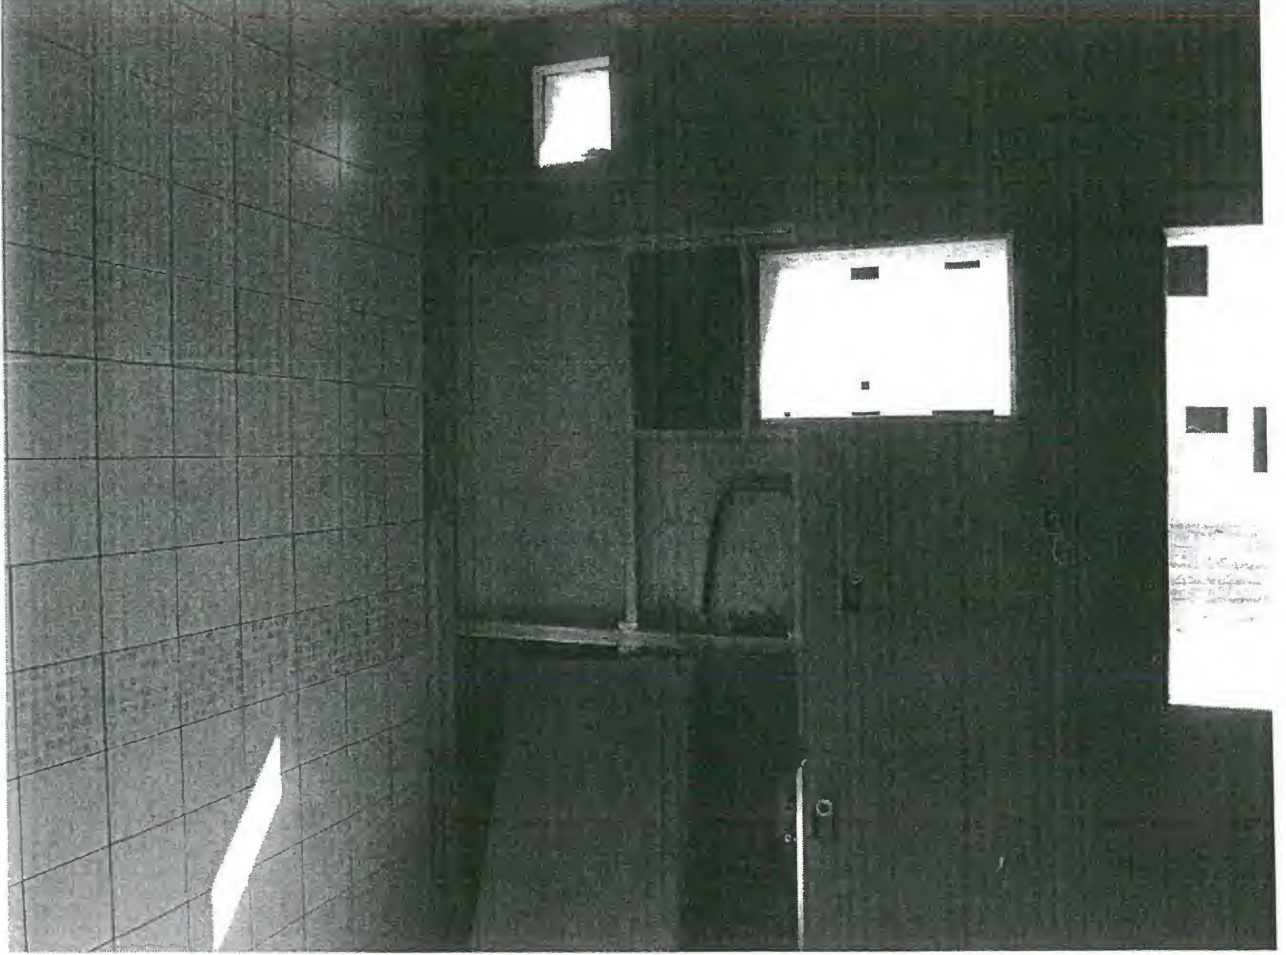
(صورة رقم - 15)

(عدم مراعاة التتابع في مراحل الأعمال)

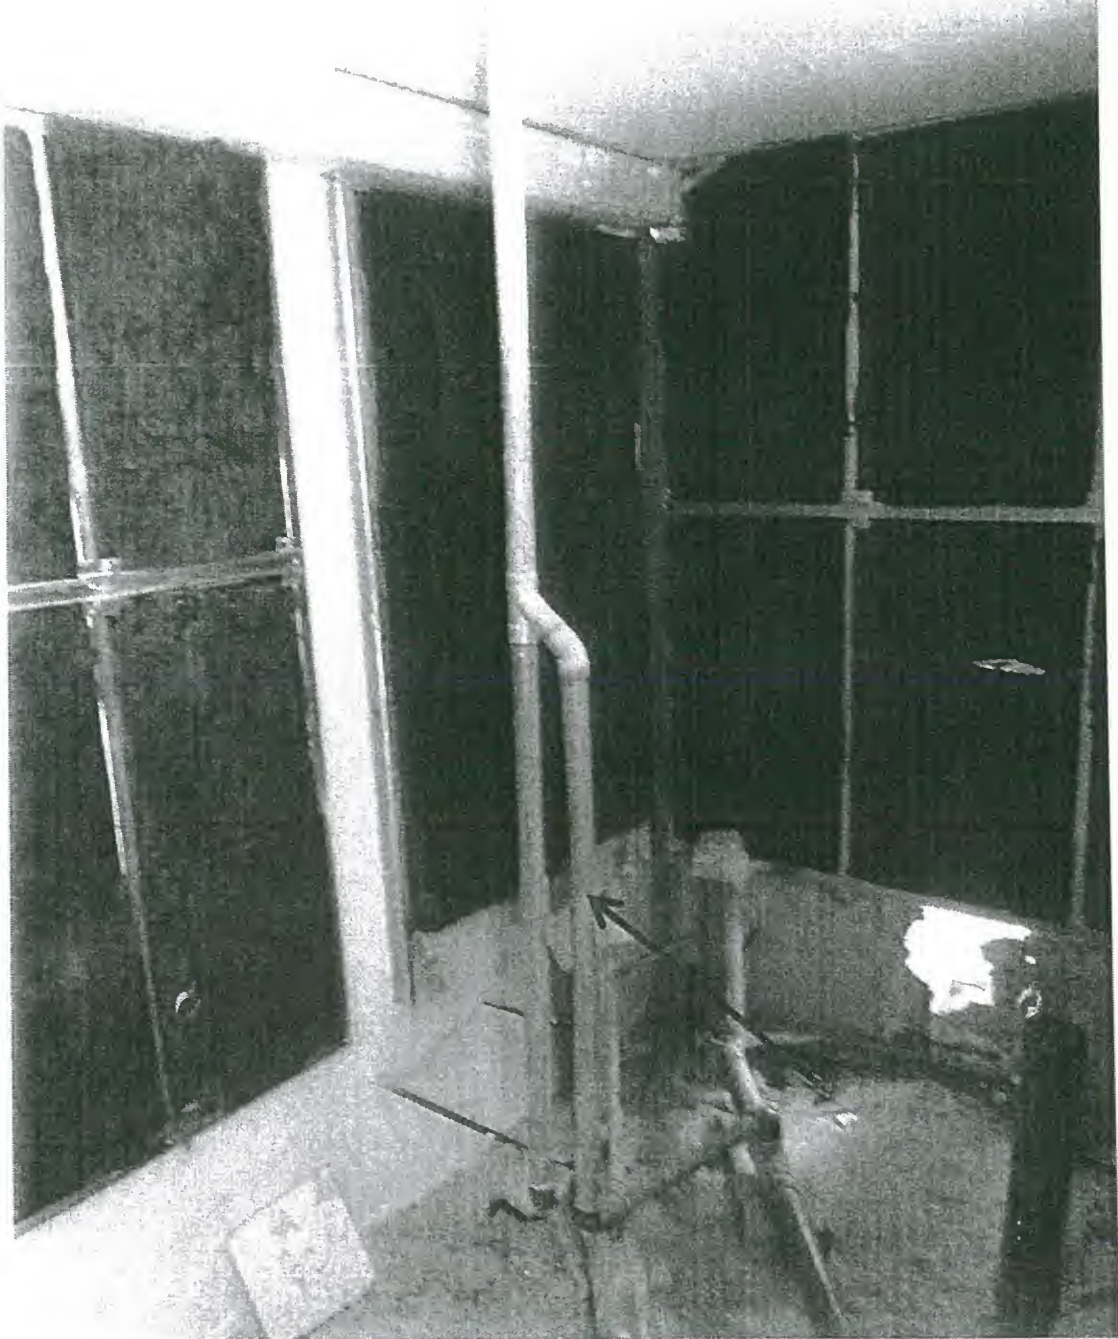
(صورة رقم - 16)

(عدم مراعاة التتابع في أعمال المباني والميكانيكية)

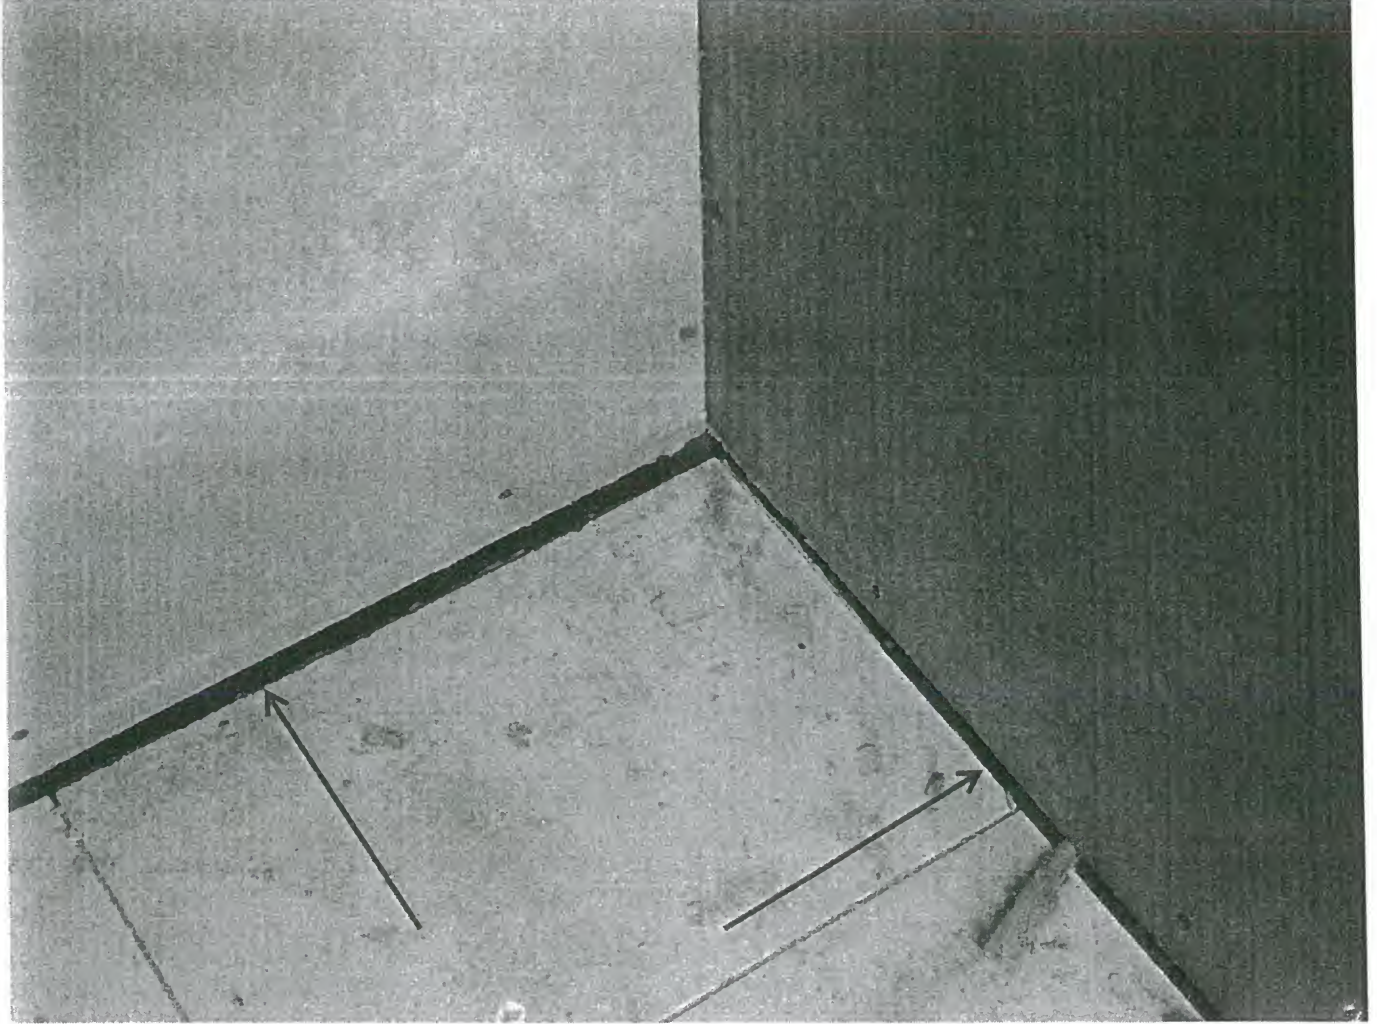
(صورة رقم - 17)

- هناك فراغات بين بلاط الارضيات وجدران الالواح الاسمنتية يشير الى سوء التنفيذ وعدم مراعاة المقاول لتربية الغرفة والزوايا القائمة . (مرفقه صورة رقم 17) .

(هناك فراغ بين نهاية بلاط الارضية وجدران الالواح الإسمنتية مع عدم تطابق الزوايا)

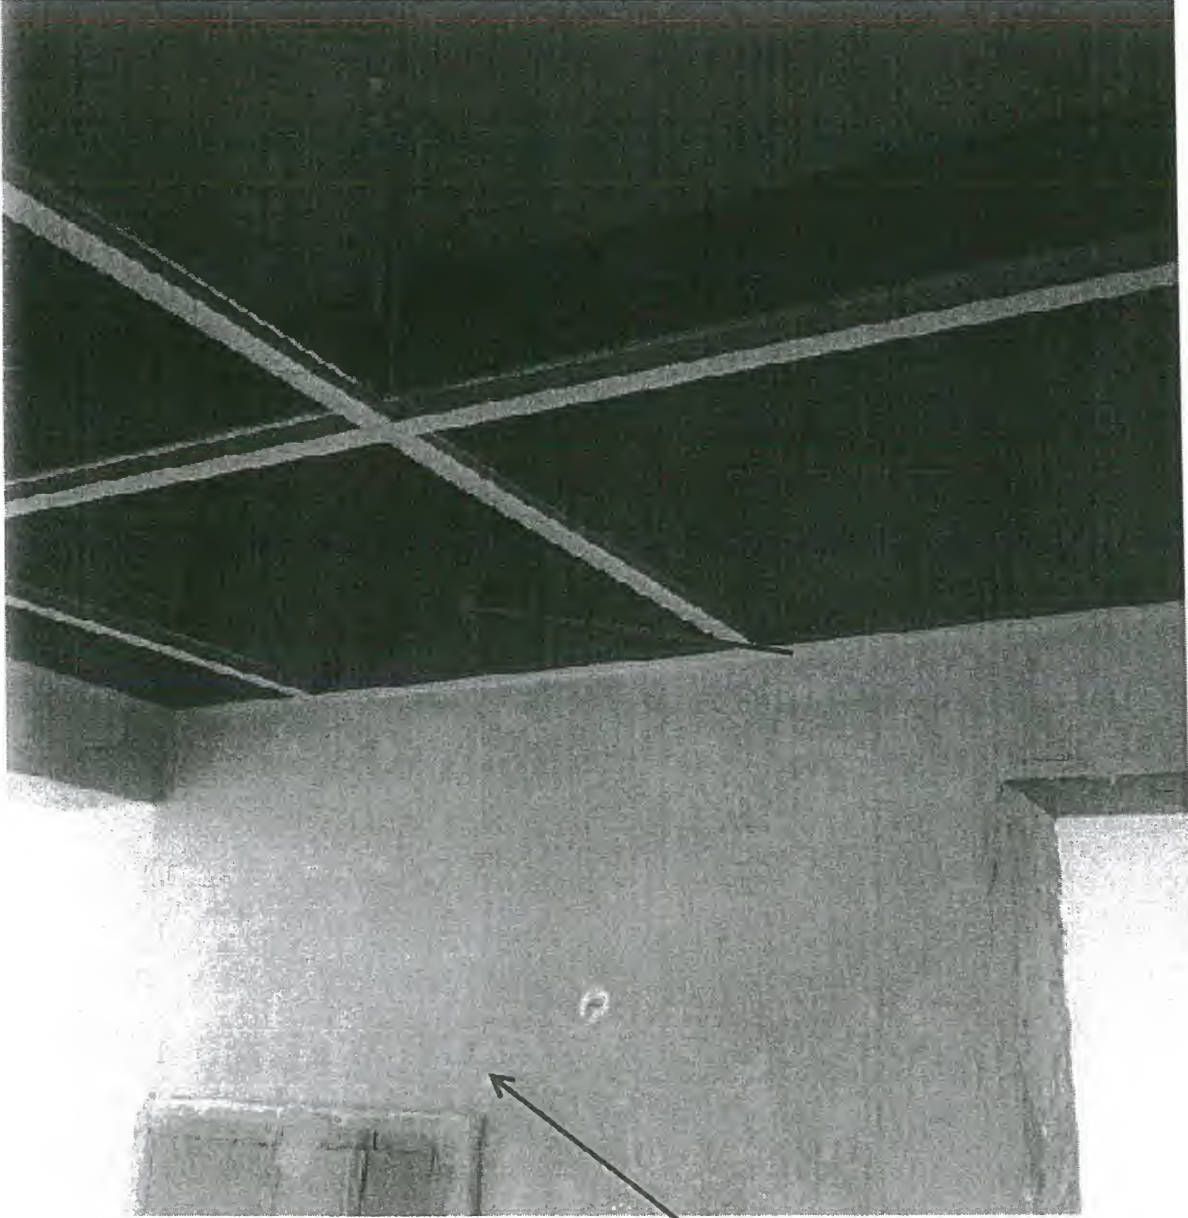
(صورة رقم - 18)

- وجود تسريبات مياه غزيرة خاصة حول لوحات وعلب الكهرباء وقد ادى هذا التسريب الى تضرر طبقة المعالجة للطلاء . ونشير الى انه قد تم تنفيذ الطلاء الداخلي قبل استلام اعمال العزل المائي . (مرفقه صورة رقم 18) .

(تظهر في الصورة تسريبات مياه غزيرة - اكمال الطلاء قبل تسليم العازل)

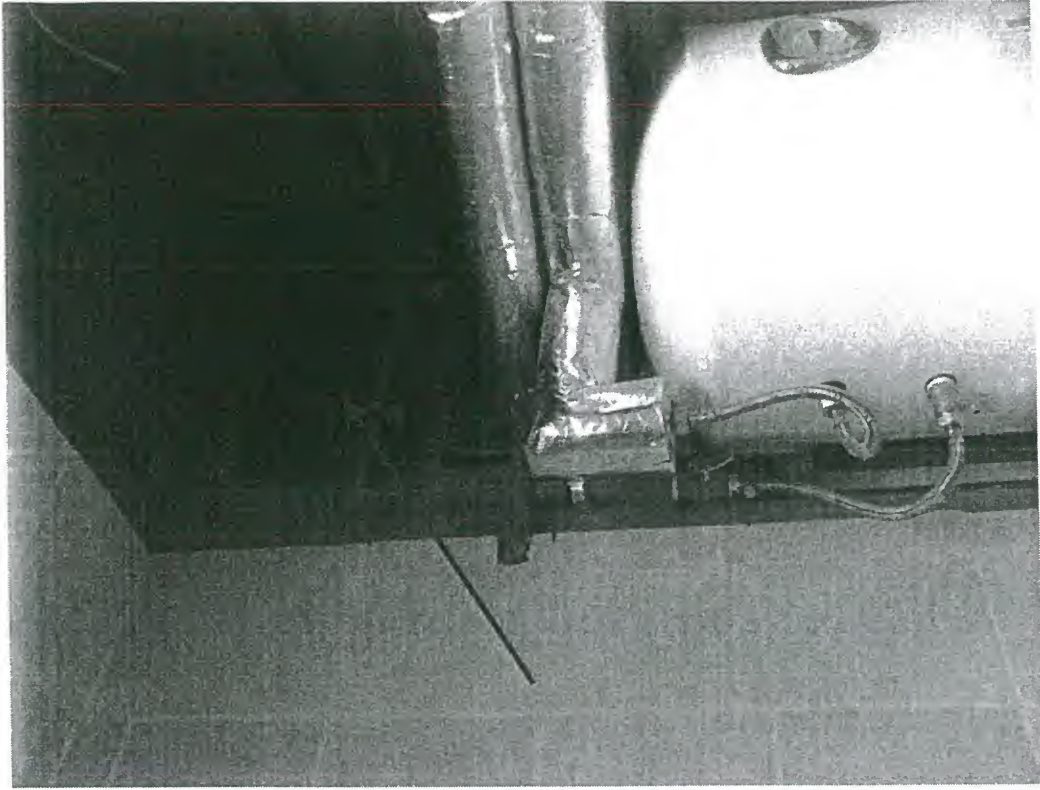
(صورة رقم - 19)

(عدم إكمال أعمال العزل الحراري في الحمامات)

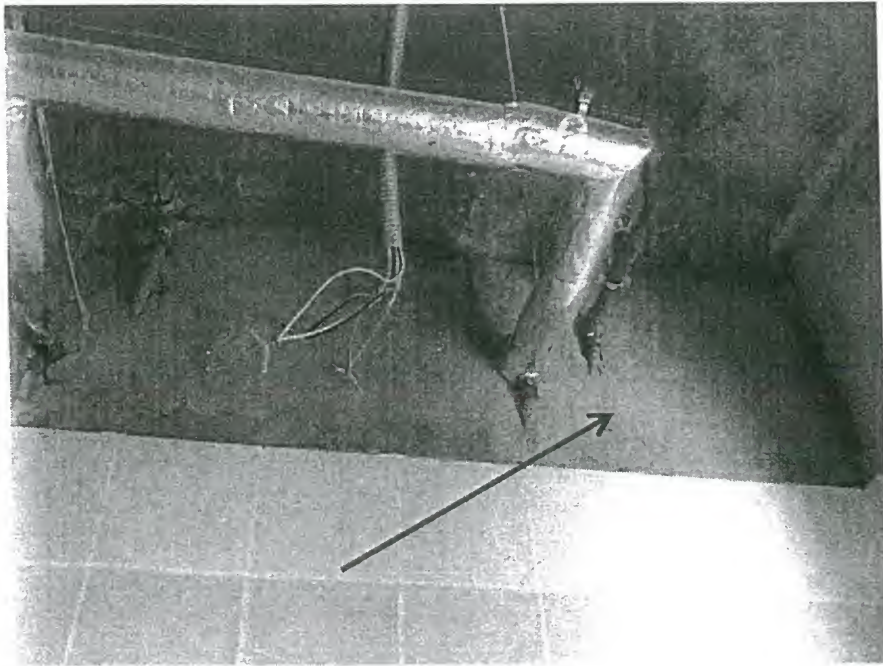
(صورة رقم - 20)

(عدم الالتزام بالمواصفات في تشطيب المنطقة العلوية-تحتوي على بياض وطلاء)

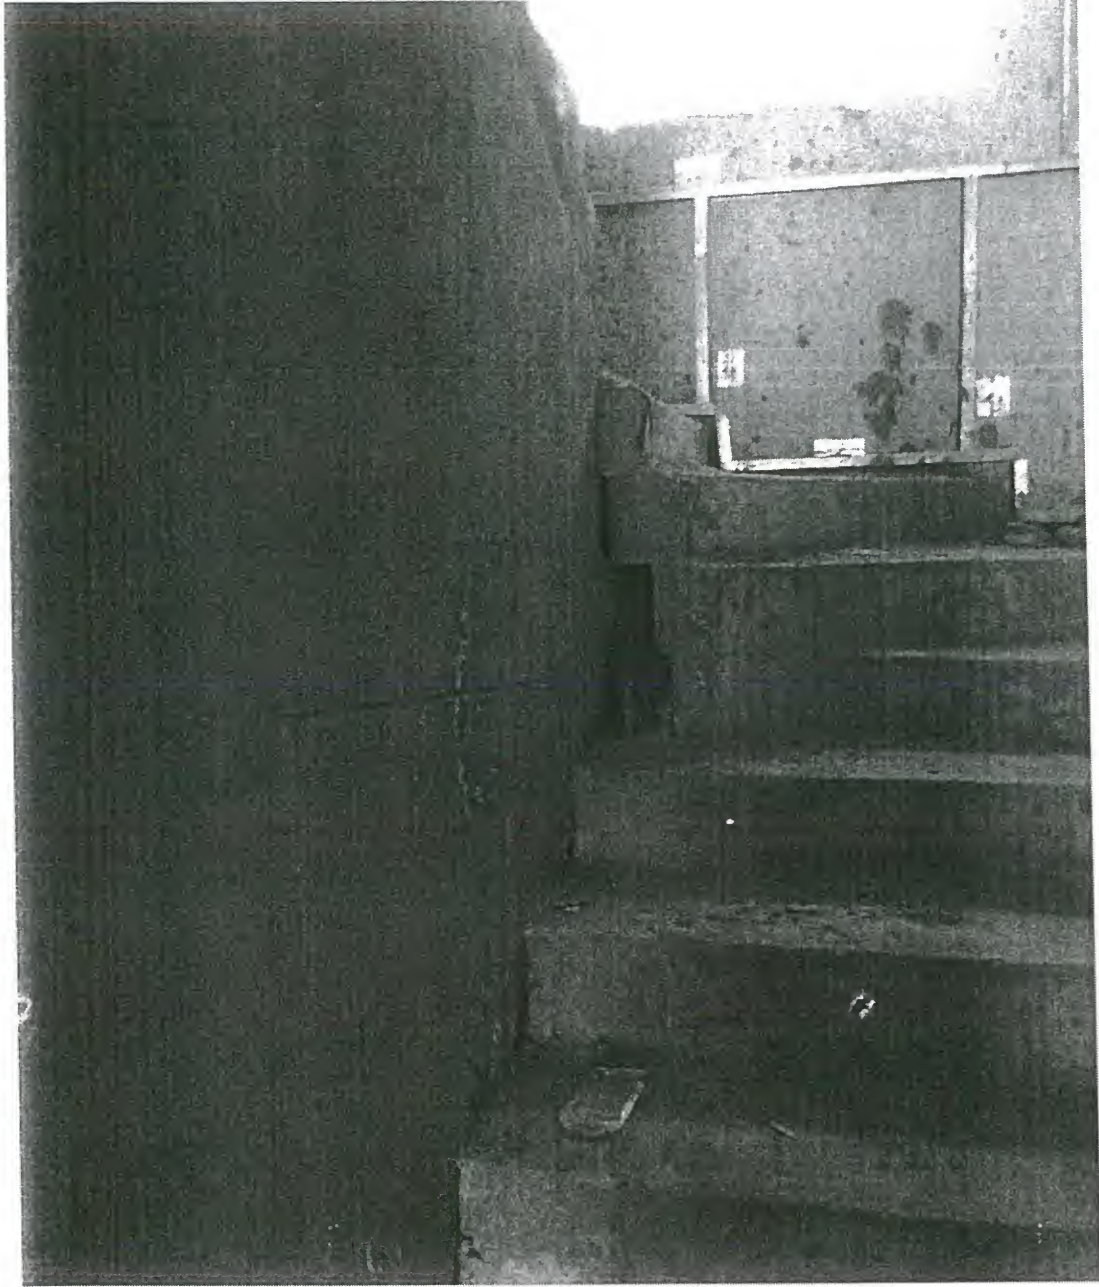
(صورة رقم - 21)

(وجود فجوات في السلم لم يتم معالجتها رغم الانتهاء من أعمال البياض)

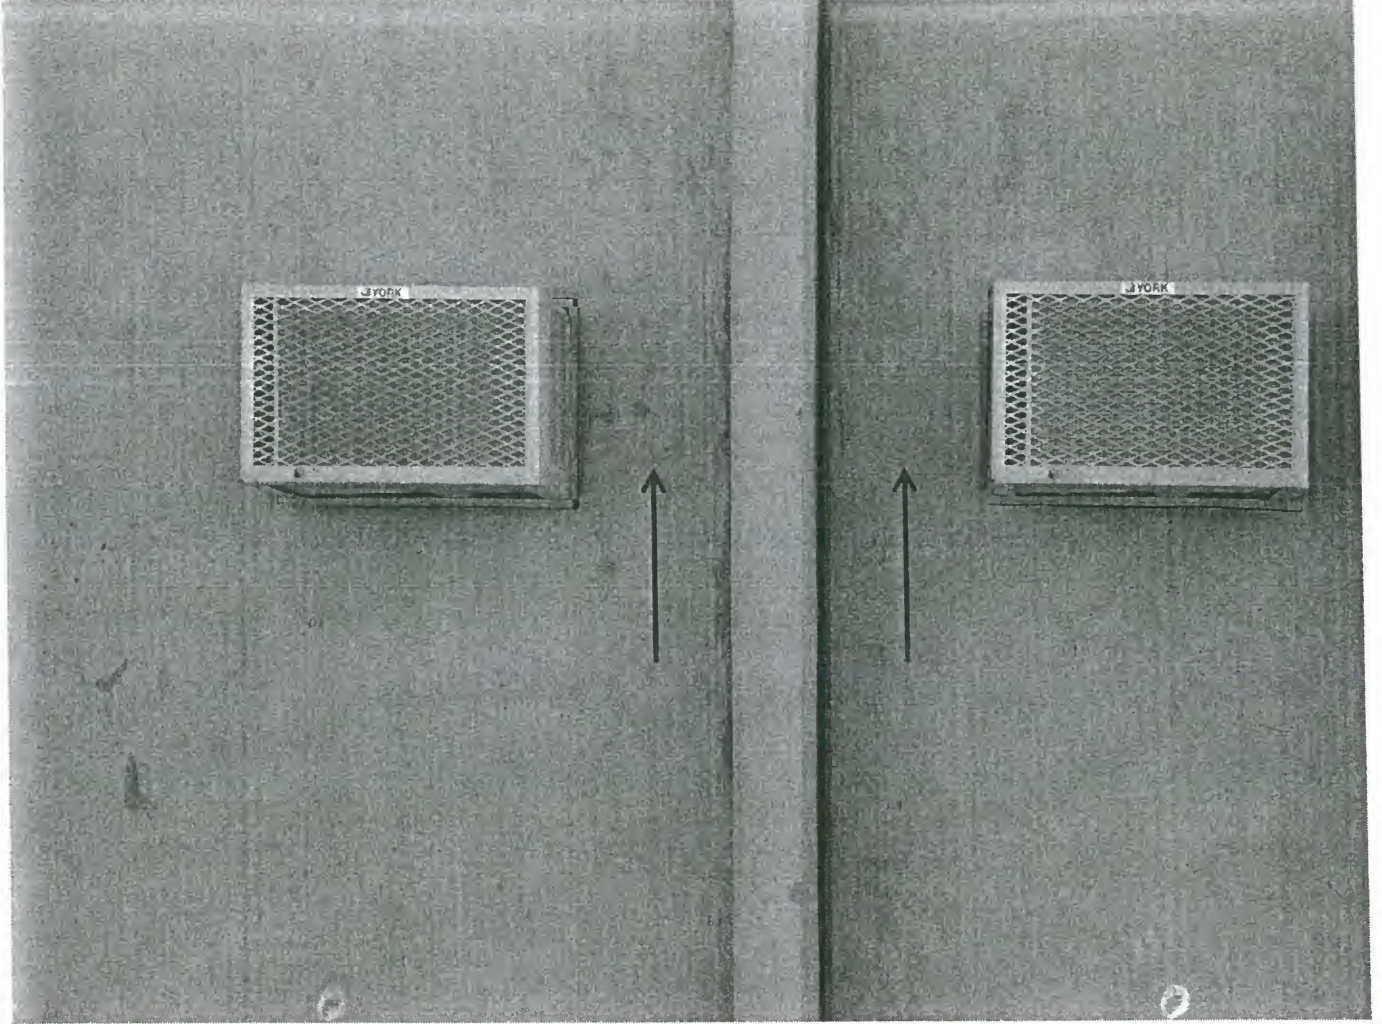
(صورة رقم - 22)

(عدم مراعاة وزن الرأسية لوحات التكييف)
